Fiche réparation

Objet : Radiateur électrique UltraTech

Propriétaire : Guy (Charavines)

Date : 10 mai 2024

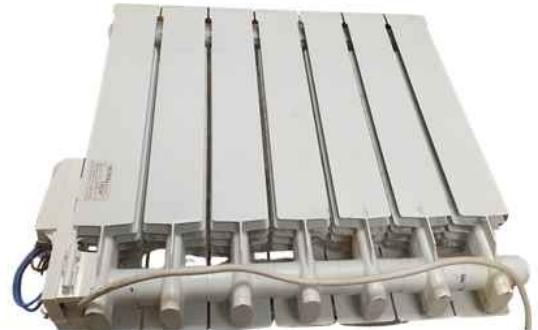
Le démontage de la fiche électrique révèle que le fil « pilote » a été câblé sur la terre !

Ce radiateur étant de classe « 2 », il n'a pas besoin d'être relié à la terre et en tout cas, le fil pilote ne doit dans aucun cas être relié à la terre.

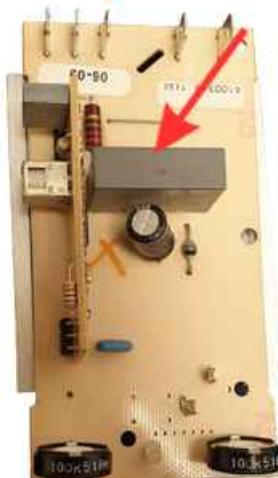
L'analyse de la carte électronique révèle que le triac ne fonctionne plus.

Malgré le remplacement du Triac, cette carte ne fonctionne toujours pas. L'examen des 2 condensateurs révèle que le condensateur de 0,47uF est défectueux (capacité inférieure à 100 nF). Son remplacement est nécessaire.

Composant HS

Le Triac qui été monté est un BTB 04 600 SL ; ce qui est trop limite par rapport à la puissance de ce radiateur de 900 W, soit 4 A pour du 230 Volts.
