Octobre 2023

Fiche de réparation : Tellière MANDINE

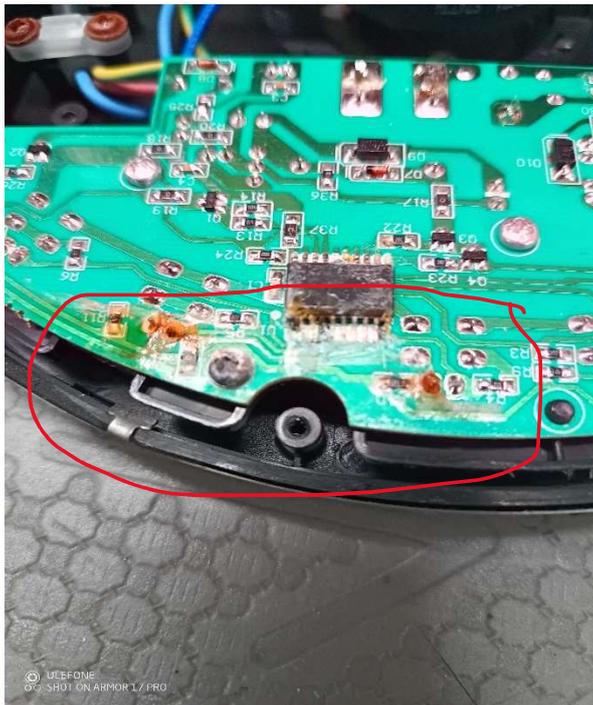
1 Observation en détail. Corrosion avancée sur CI

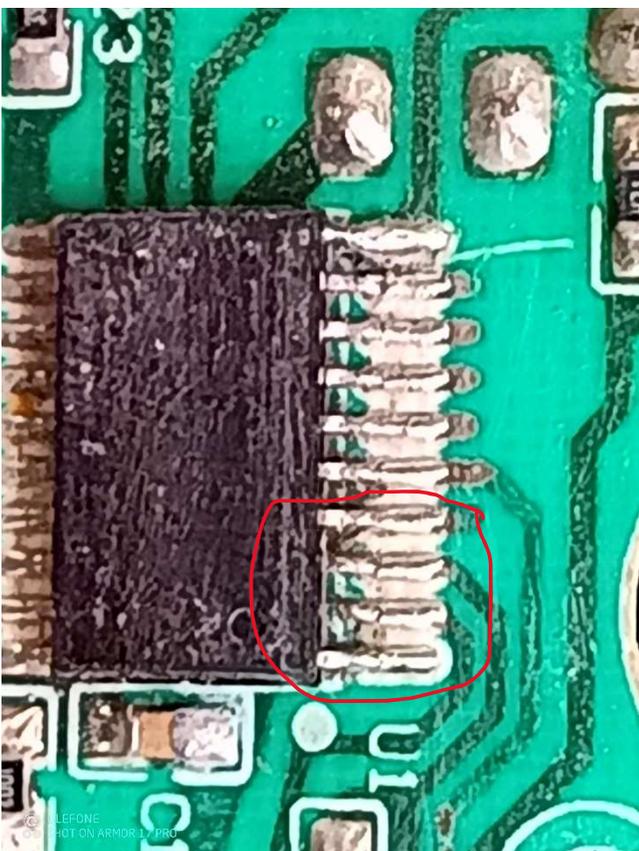
Deux pates du Circuit intégré ont disparu et on ne voit pas de références pour l'identifier.

2 Nettoyage

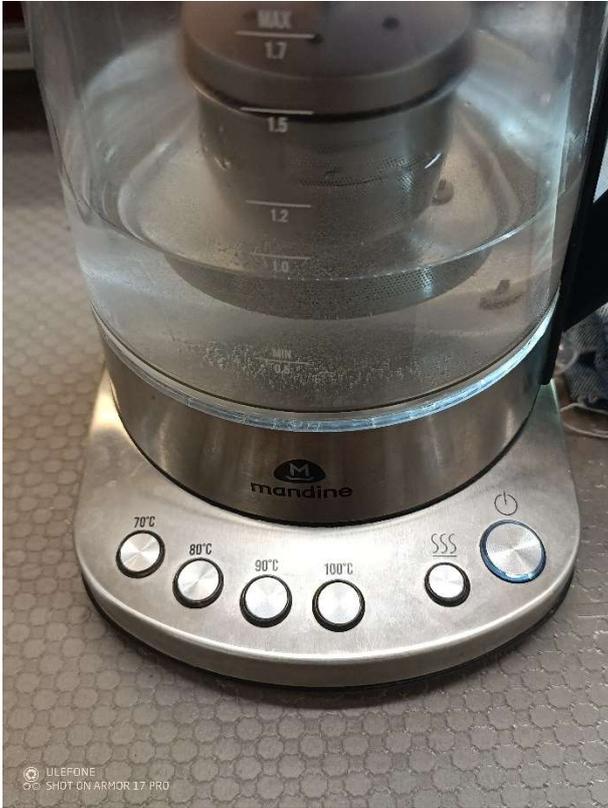
Essai

Et par chance ça fonctionne
