Pompe à bière SEB

Type VB21

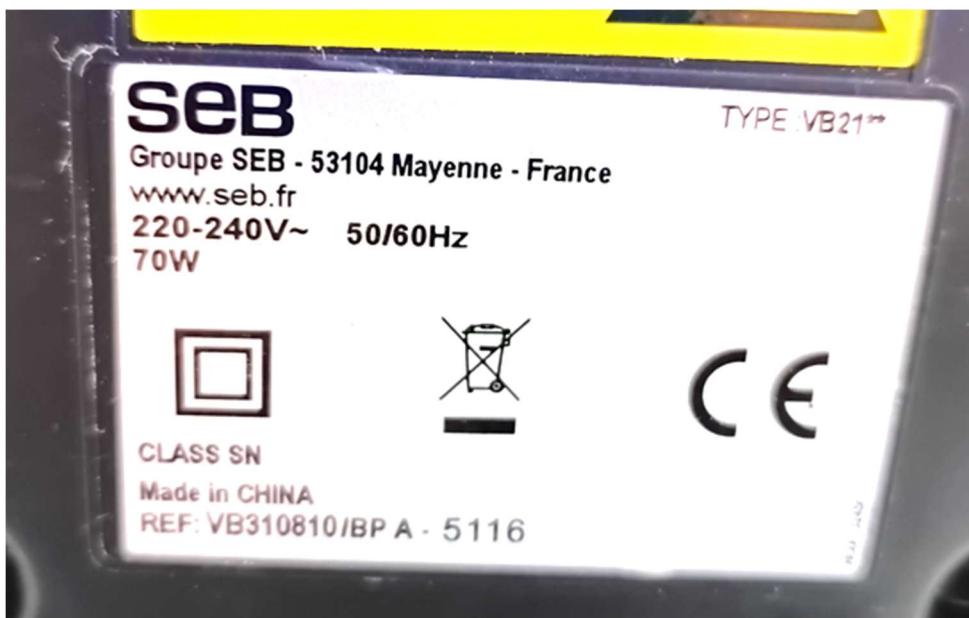
A la mise sous tension rien ne fonctionne

Après Démontage et observation on constate que le condensateur de $2200\mu\text{F}$ 25V est endommager sur le secondaire de l'alimentation à découpage.

Le ventilateur tour mal et des pointes de tension apparaissent sur l'alimentation du module de refroidissement à effet Peltier.

Lors de la déconnection du module de refroidissement la tension monte à 43V pour 12V normalement

Le système de feedback de l'alimentation à découpage ne fonctionne donc pas.

Les pics de tension est surement du au fait que la surtension sur l'élément de refroidissement provoque une surcharge sur le shunt de contrôle du courant et coupe l'alim., comme le ferais un court-circuit sur le secondaire

Contrôle de la diode zener TL431 (2.5V) et de l'optocoupleur ils sont bons.

Il y a un 2eme circuit sur le secondaire pour le 8V

Un régulateur de tension 78L08 (8V) TO92 servant à alimenter les circuits annexes et notamment la régulation de température 6° et les voyants de contrôle du couvercle.

Le teste du régulateur révèle qu'il ne fonctionne plus, ce qui empêche le feedback interagir sur le PWM pour régler la tension du secondaire (12V.68) en fonction de la température (6° +-8V), (7° +- 10V)

Remplacement de 2 condensateurs $2200\mu\text{F}$ 50V et $50\mu\text{F}$ 50V, le ventilateur 12V 0.18A et le régulateur de tension 8V 78L08

Remontage, test et essai, tous fonctionnent la température se stabilise autour des 6° et les voyants fonctionnent.
