Taille Haie télescopique sans fil Parkside PTHSA 20Li C4

Suite d'une réparation du RC de Rives le 13 septembre 2025

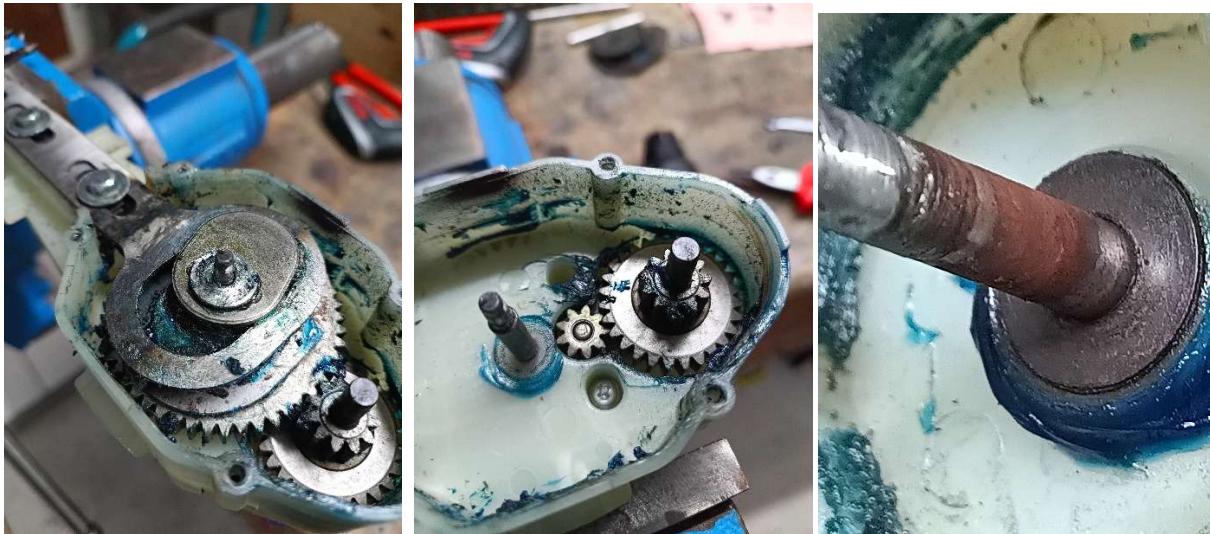
Pendant le démontage on constate qu'une des deux roues dentées est complètement grippé sur son axe.

On peut constater qu'il n'y a pas assez de graisse, l'impression que cela est montée à sec et graissé ensuite.

Il y a aussi des traces de corrosion dans le capot certainement dû à une ambiance de montage ou de stockage trop humide.

On peut voir aussi que le filetage est complètement détruit.
