RAPPORT D'INTERVENTION			DATE	13/04/2024		FICHE RC	8 BIS
REPARATEURS		JEAN-PHILIPPE	GERARD				
CATEGORIE		APPAREIL		MARQUE		REF / MODELE

ELECTROMENAGER	GRILLE PAIN		PHILIPS		HD 2686 1250-1500W	
NOM ET ADRESSE VALERY CHANE VOIRON				Tél: 06 18 71 01 13 E-mail valery.chane@gmail.com			
CE QUE DIT LE PROPRIETAIRE							
CE QUE DIT L'APPAREIL ( <b>AVANT LA MISE SOUS TENSION VERIFIER L'ABSENCE DE COURT-CIRCUIT</b> ).							
A la mise sous tension la résistance centrale gauche et le bas de la résistance gauche rougissent anormalement. La consommation électrique est de 2000 W pour 1500 W annoncée. Le chariot reste accroché et remonte normalement , les voyants s'allument correctement.							
HYPOTHESES DE PANNE				-			
-Une partie des résistances en court circuit				-

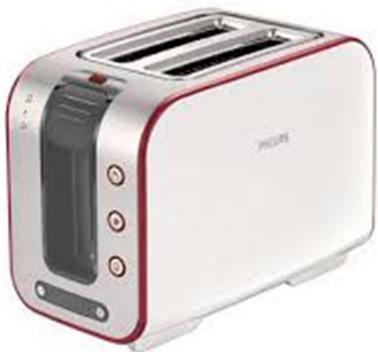
-				-			
-				-			
-				-			
-				-			
-				-			
DEMONTAGE APPAREIL		FACILE	X	MOYEN		DIFFICILE	
CONTROLE VISUEL DES COMPOSANTS							
En bas du support des résistances côté gauche, nous remarquons qu'un fil résistif à été déplacé vers le bas. Deux rangées de fil résistif se touchent. Ce qui provoque un léger court circuit. Ce déplacement, est dû à une action manuelle avec un objet dur en métal ou bois.							
MESURE DES COMPOSANTS							
Réduction de la résistance à 7 ohms au lieu de 28 ohms.							
REPARATION EFFECTUEE, COMPOSANTS A REMPLACER OU ADAPTATIONS							
Remise en lieu et place délicatement des deux fils résistifs. La résistance fait à nouveau 28 ohms.							
DIAGNOSTIQUE REPARATION		TOTALE	X	PARTIELLE		HS

Fil résistif déformé
