RAPPORT D'INTERVENTION		DATE	24 MARS 2024	RC HOME	
CATEGORIE	APPAREIL	MARQUE	REF / MODELE

ELECTROMENAGER	GRILLE PAIN	ROWENTA	TL681830/3D A.1616R T05-B (1370-1600W)		
NOM ET ADRESSE JEAN-PHILIPPE	MONTFERRAT	Tél: E-mail			
CE QUE DIT LE PROPRIETAIRE Le grille pain ne fonctionne pas. Pas de notice					
CE QUE DIT L'APPAREIL ( <b>AVANT LA MISE SOUS TENSION VERIFIER L'ABSENCE DE COURT-CIRCUIT.</b> )					
<p>A la mise sous tension, 2 bip, 4 LED s'allument      Quand j'abaisse le chariot, il reste accroché, les résistances chauffent ( 1600 W )</p> <ol style="list-style-type: none"> <li>1) Dégagement de fumée Mise hors tension, le chariot remonte.</li> <li>2) Les supports tartine ne sont pas parallèles, plus haut côté poignée</li> </ol>					
HYPOTHESES DE PANNE			ACTION		
<ul style="list-style-type: none"> <li>-1) Miettes de pain collées sur les résistances</li> <li>-2) Supports tartines tordues</li> <li>-</li> <li>-</li> <li>-</li> <li>-</li> <li>-</li> </ul>			<ul style="list-style-type: none"> <li>-Nettoyage des résistances</li> <li>-Redressement supports</li> <li>-</li> <li>-</li> <li>-</li> <li>-</li> <li>-</li> </ul>

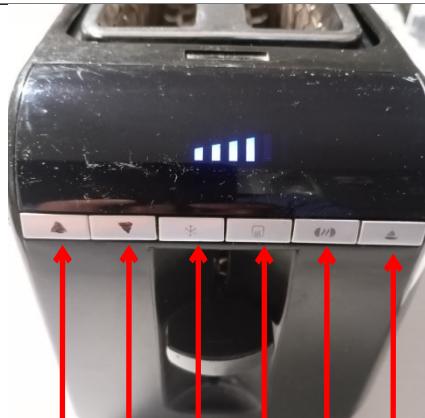
### FACE AVANT

MONTEE TEMPS DE

DESCENTE TEMPS DE

PAIN

STOP

TARTINE

CHAUFFAGE 30

A la mise sous tension les 4 LED bleues s'allument et s'éteignent au bout de

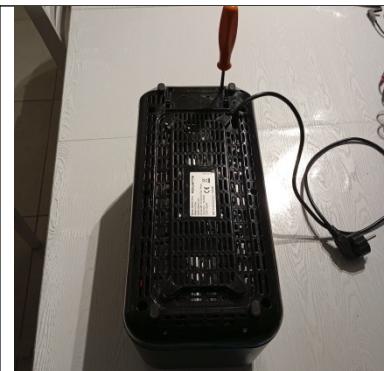
#### DEMONTAGE CAPOT

Retirer les 4 vis cruciformes dans les angles

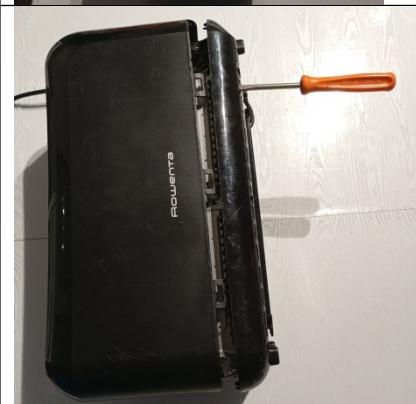
Déclipser les 6 clips ( 3 de chaque coté ) en passant par les

Ouïes de ventilation à l'aide d'un tournevis plat.  
Le capot sort par le haut
