Repair café Voironnais 28 04 2024

Fiche de réparation table de mixage Signature 22 Model 5049561 SN 618440K0

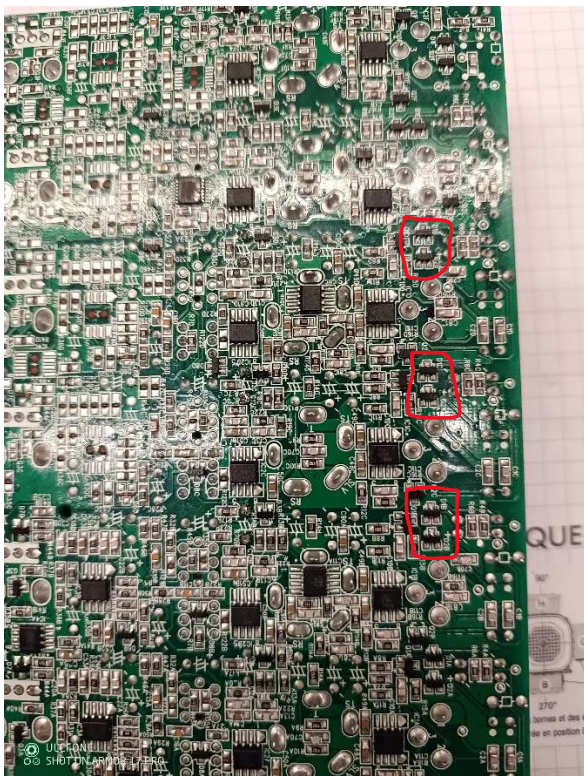
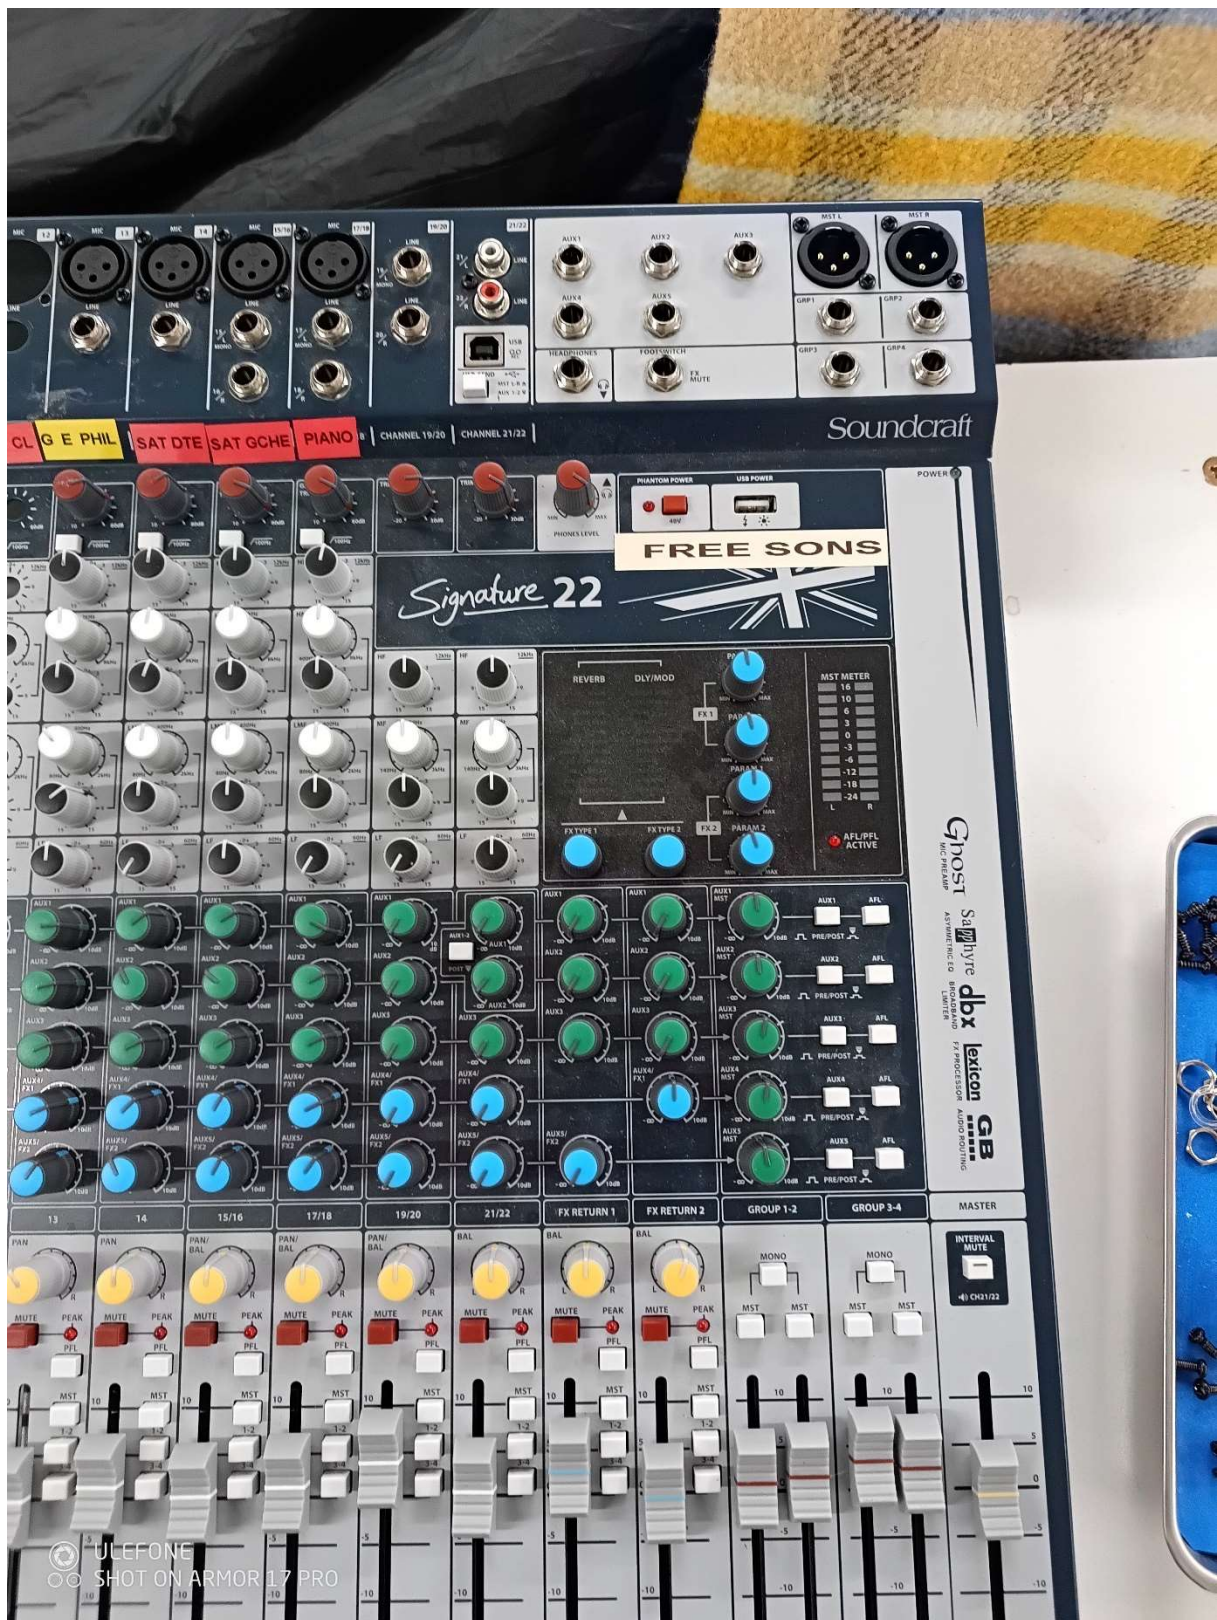
Photos

Problèmes : 4 voies ne fonctionnent plus : (2,8,9,10) sur l'entrée micro XLR

Méthode : sur chaque composants, mesures et comparaisons des valeurs entre les voies qui fonctionnent et les voies hors services. Et utilisation d'une caméra thermique, avec laquelle on a repéré les résistances R4 et R5 qui chauffent anormalement

Explication : les diode HS mettent sous tension ses résistances par rapport à la masse

Remplacé sur les 4 voies les 4 condensateurs : C6 2200 μ F 6.3V et 6 diodes CMS : D1 et D2 code KJE (BAV99 F) sur les voies 8,9,10 et uniquement D2 sur la voie 2

Remplacement des diodes, très difficile à dessouder utilisation de deux fers à soudés 400° plus étain bas point 138° de fusion avec beaucoup de flux, elles semblent collées sur le circuit.

Une des diodes a une plage endommagée, j'ai fait un pont pour refaire le circuit.
