Fiche réparation

Objet : Radiateur électrique UltraTech

Propriétaire : Guy (Charavines)

Date : 10 mai 2024

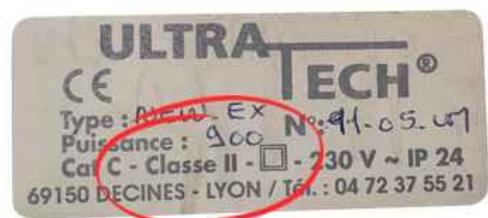
Malgré le remplacement du Triac, cette carte ne fonctionne toujours pas. L'examen des 2 condensateurs révèle que le condensateur de 0,47uF est défectueux (capacité inférieure à 100 nF). Son remplacement est nécessaire.
