Pompe à bière SEB

Type VB21

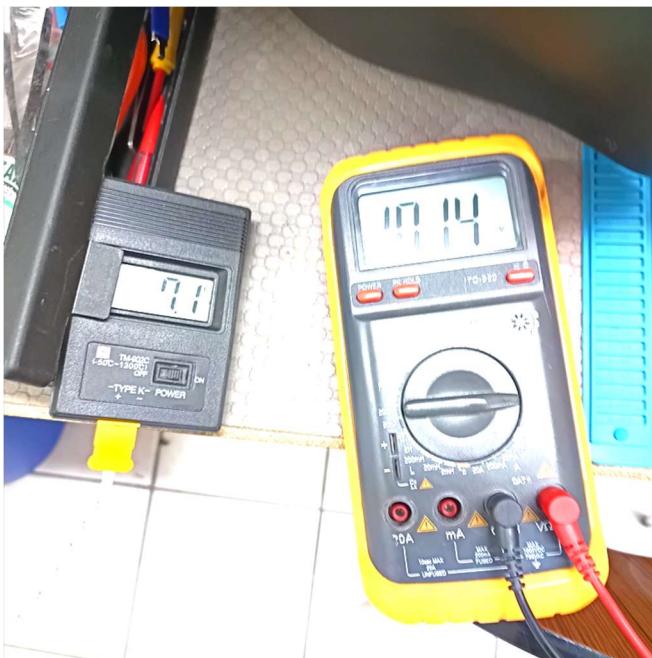
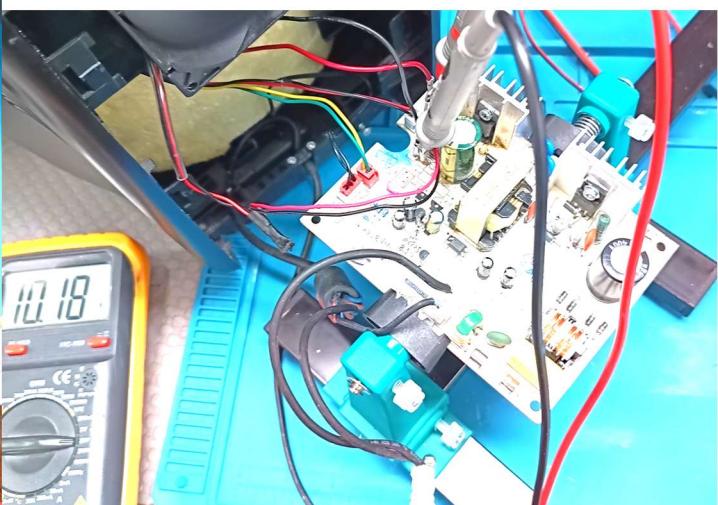
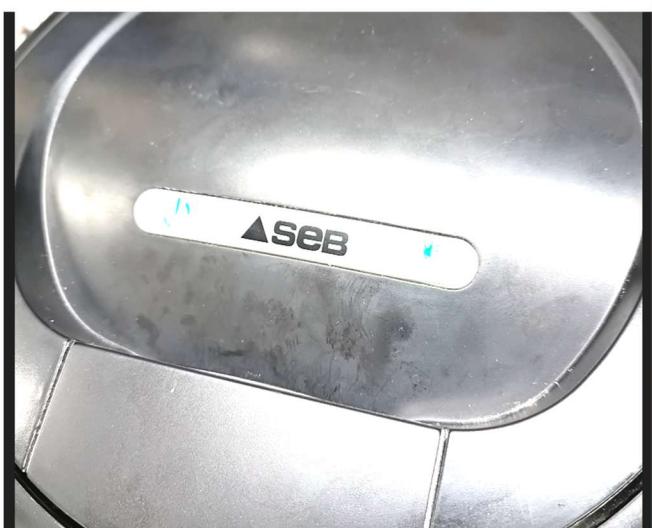
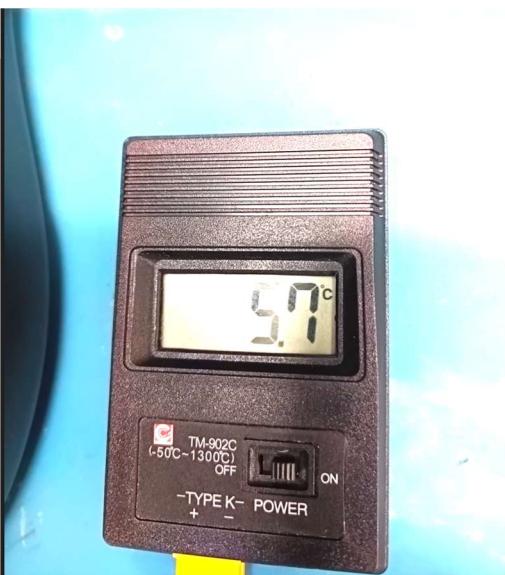
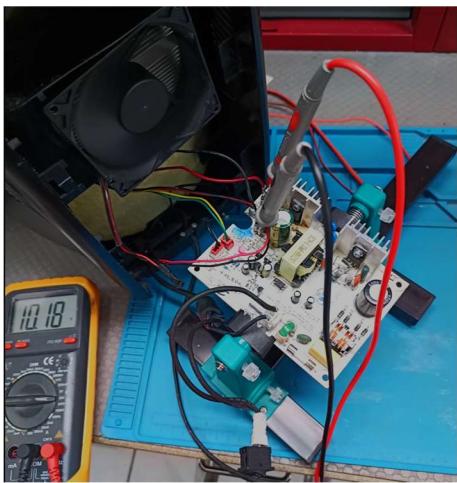
A la mise sous tension rien ne fonctionne

Après Démontage et observation on constate que le condensateur de $2200\mu\text{F}$ 25V est endommager sur le secondaire de l'alimentation à découpage.

Le ventilateur tour mal et des pointes de tension apparaissent sur l'alimentation du module de refroidissement à effet Peltier.

Lors de la déconnection du module de refroidissement la tension monte à 43V pour 12V normalement

Le système de feedback de l'alimentation à découpage ne fonctionne donc pas.

Les pics de tension est surement du au fait que la surtension sur l'élément de refroidissement provoque une surcharge sur le shunt de contrôle du courant et coupe l'alim., comme le ferais un court-circuit sur le secondaire

Contrôle de la diode zener TL431 (2.5V) et de l'optocoupleur ils sont bons.

Il y a un 2eme circuit sur le secondaire pour le 8V

Un régulateur de tension 78L08 (8V) TO92 servant à alimenter les circuits annexes et notamment la régulation de température 6° et les voyants de contrôle du couvercle.

Le teste du régulateur révèle qu'il ne fonctionne plus, ce qui empêche le feedback interagir sur le PWM pour régler la tension du secondaire (12V.68) en fonction de la température (6° +-8V), (7° +- 10V)

Remplacement de 2 condensateurs $2200\mu\text{F}$ 50V et $50\mu\text{F}$ 50V, le ventilateur 12V 0.18A et le régulateur de tension 8V 78L08

Remontage, test et essai, tous fonctionnent la température se stabilise autour des 6° et les voyants fonctionnent.
