Fiche réparation

Objet : Machine à coudre SINGER 353

Propriétaire : Jean (Rives)

Date : 6 février 2024

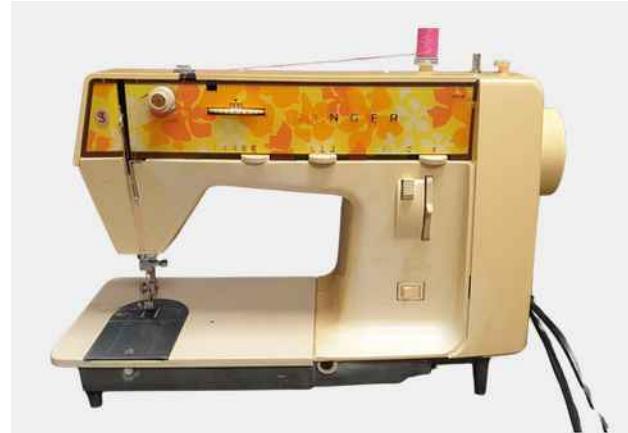
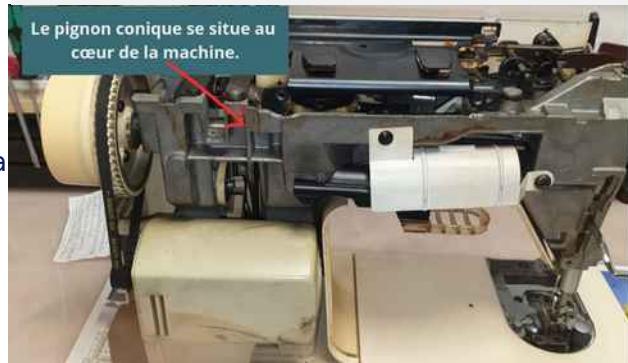
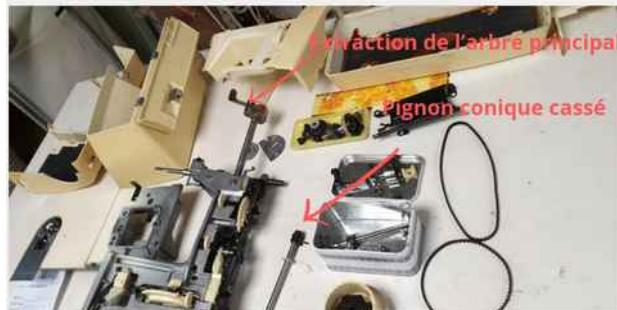
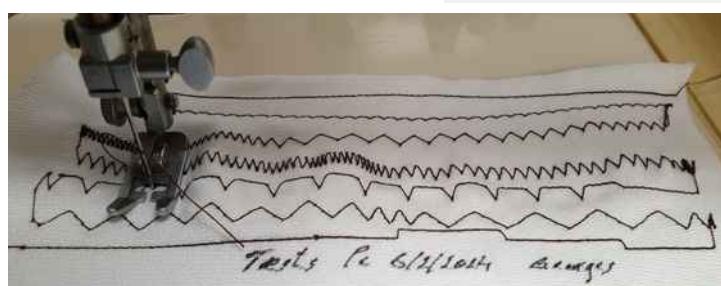
L'ensemble des pièces machine SINGER 353
