Fiche réparation

Objet : Radio CD MP3 Philips

Propriétaire : Francine
Date 14 juillet 2021

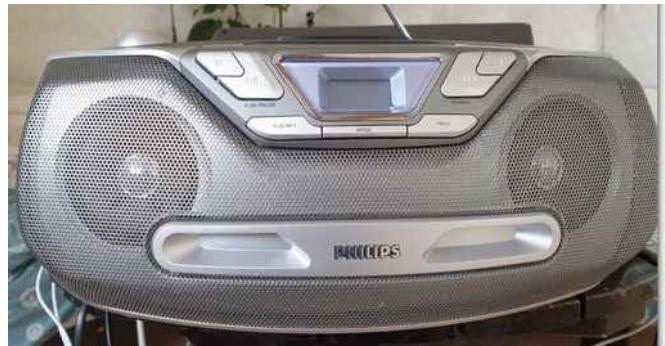
Le volume sonore est erratique voire ne fonctionne pas par moment.

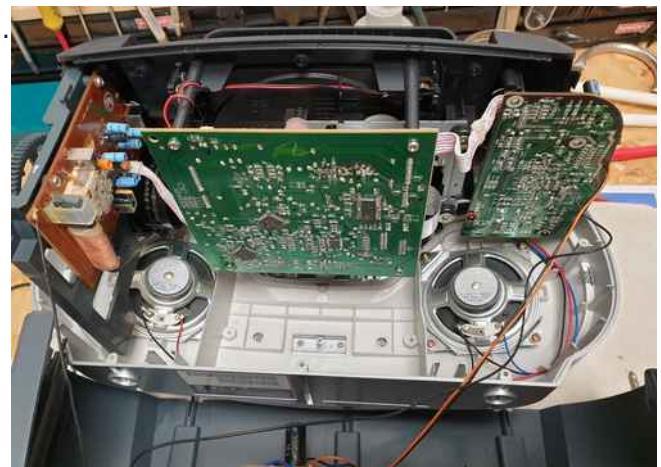
Effectivement le volume sonore ne fonctionne pas bien.

Le démontage de l'appareil est nécessaire.

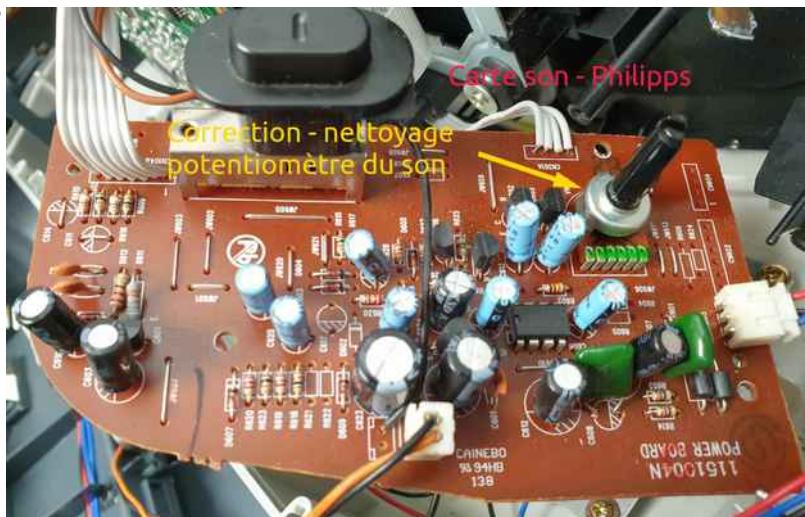
Le démontage de ce radio CD a permis l'examen de la carte son.

Aucune anomalie particulière n'a été observée (composants électronique okay, connexions des fils okay).

Le potentiomètre du son présente néanmoins des problèmes.

J'ai effectué un « rodage » du potentiomètre et j'ai réactivé les contacts au moyen d'une « bombe contact ».
