Repair café Voironnais 12 10 2024

HOT KNIFE CUTTER

Marque : Torchtrade

Type HS-10

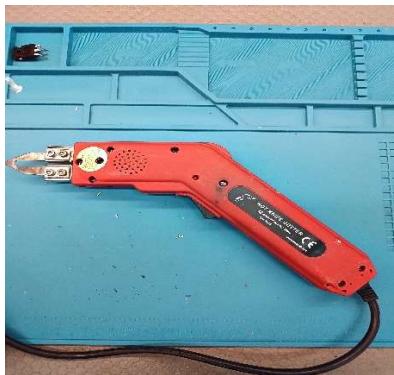
Constat : Ne chauffe plus !

Inspection visuel du circuit electronique Ras

Démontage, test des condensateurs, RAS

Démontage, test des Transistors, 1 Hs 1 bon

Remplacement du transistor défectueux :

Transistor canal NPN E13009L

400V 12A NPN Boitier TO-3P

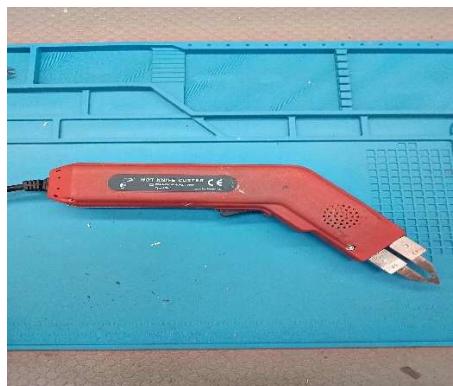
Mise en place du nouveau transistor essai, la LED s'allume et la lame chauffe .

Remontage de l'ensemble et essai concluant.

Réparation terminée.
