Désidrateur Silvercrest

SDA350A2 350W / IAN 360596_2010S./N356745

03/2021

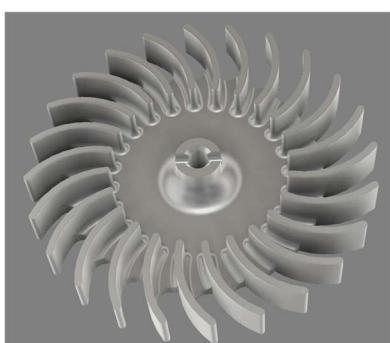
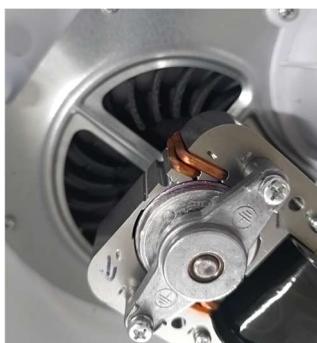
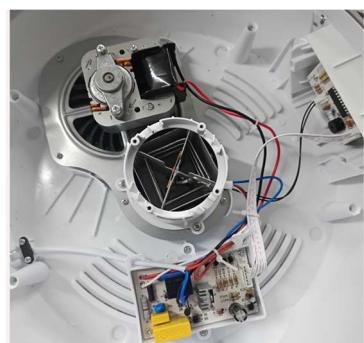
Turbine V3 et remontage

La première réalisée fonctionne, mais est plutôt bruyante.

Test concluant l'appareil fonctionne de nouveau et il est moins bruyant.

Réaliser en PET CF 15
